**Materialen en technieken  
in historische metselwerkconstructies  
tussen 1830 en 1945**

Masterproef ingediend tot het behalen van de academische graad van  
Master of Science in de ingenieurwetenschappen: architectuur  
(architectuurontwerp en bouwtechniek)

Vakgroep Architectuur en Stedenbouw  
voorzitter: prof. dr. ir. Arnold Janssens  
Faculteit Ingenieurswetenschappen en Architectuur  
academiejaar 2016-2017

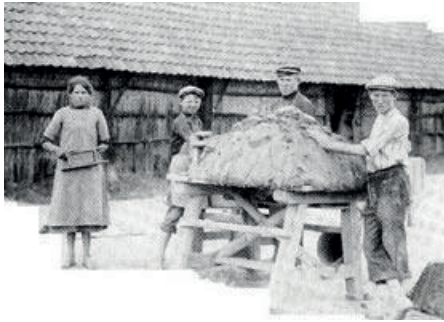
figuur 6. Foto uit 1900 van de steenmakerstafel met twee afdragers, de steenmaker en een opzetter.

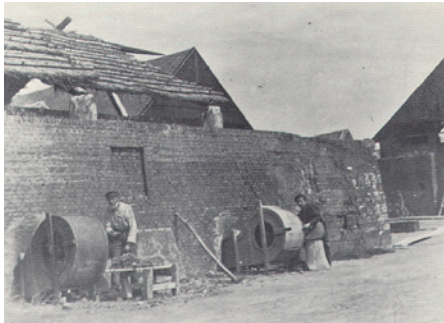
figuur 8. Foto van een klampoven met rieten dak. Twee arbeiders wakkeren het vuur aan met blaasmolens.

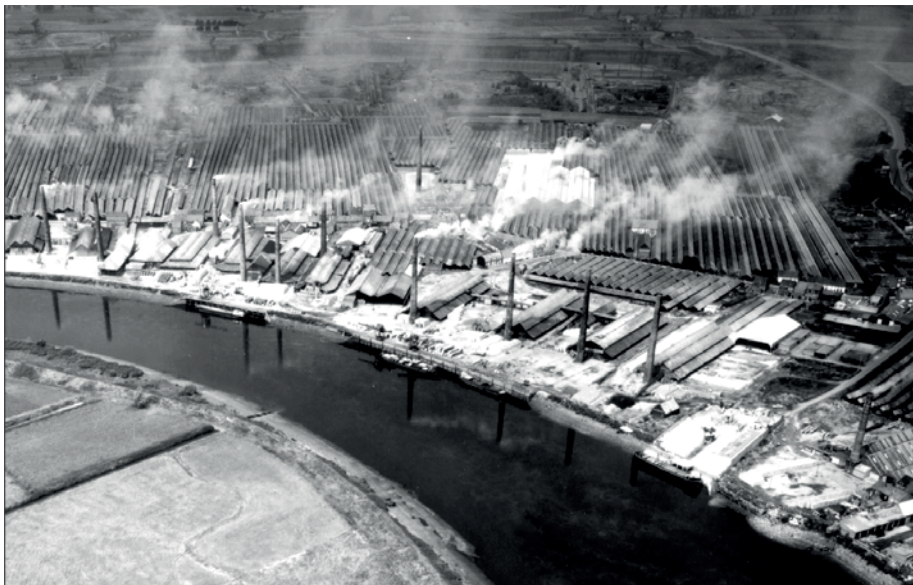
figuur 10. Luchtfoto van het gehucht Noeveren in Boom, genomen tussen 1962 en 1965. Elke schoorsteen is verbonden met een rechthoekige Hoffmann-oven met een capaciteit van 1,2 miljoen stenen. Per oven was 8 à 9 km aan droogloodsen nodig om het continue bakproces gaande te houden. Daarnaast zijn ook enkele klampovens op de foto te zien.

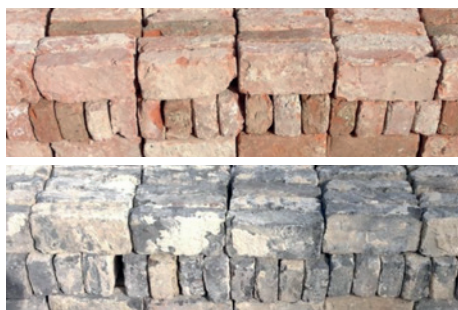
figuur 4. Rode en blauwe paepenstenen

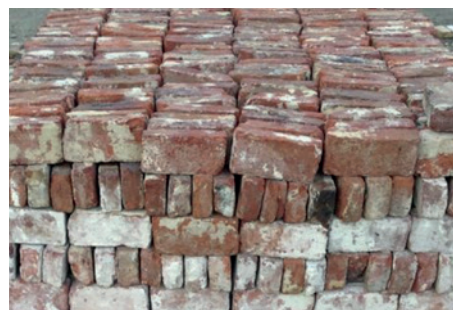
figuur 5. Klampsteen

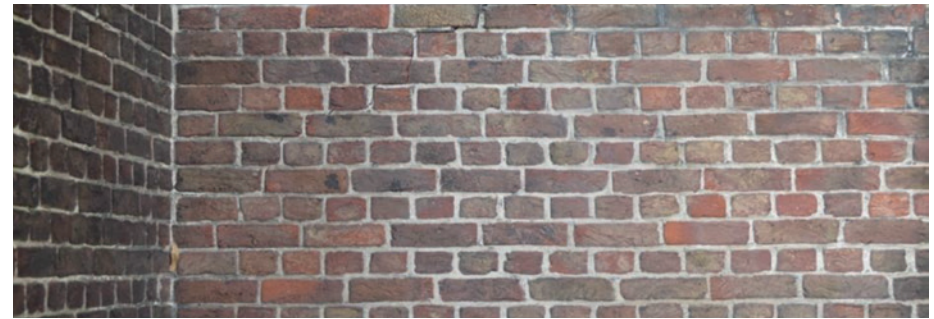
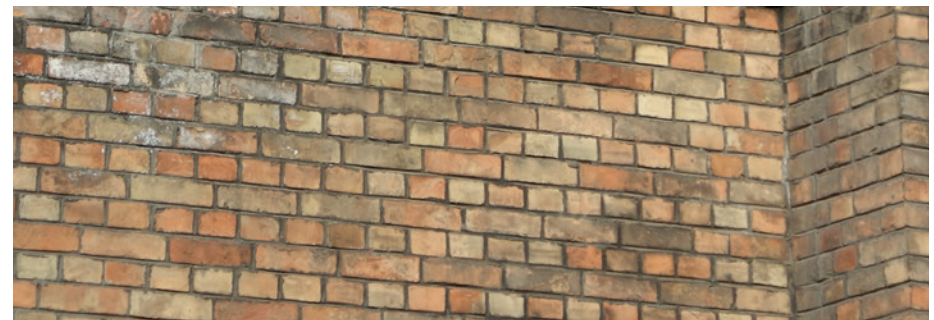
figuur 1. Kruisverband in de Sluismeesterwoning in Antwerpen (1908) (boven) en de Leopoldskazerne in Gent (1890-1905) (onder).

In het kruisverband wordt een laag van enkel koppen steeds afgewisseld met een laag van enkel strekken. De opgaande voegen van de koppenlagen vallen steeds op een vierde van de strekken en liggen telkens op dezelfde verticalen. De opgaande voegen van de strekken daarentegen verspringen telkens een halve strek bij de ene strekkenlaag ten opzichte van de daaropvolgende. De voegen van de strekkenlagen bevinden zich dus niet allemaal op dezelfde verticalen. Door de bakstenen op deze manier te combineren ontstaan getrapte schuine lijnen in de voegen die onderling telkens onder dezelfde hoek kruisen. De mate van regelmatigheid van dit onbeperkt aantal kruisen is een indicatie van de meer of mindere zorg die besteed is aan de uitvoering van het verband.<sup>3</sup>

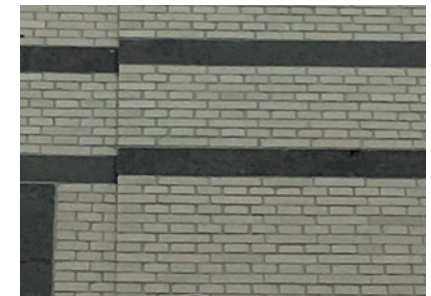
figuur 5. Staand verband in de woning J. Van Schoote in Gent (1905).

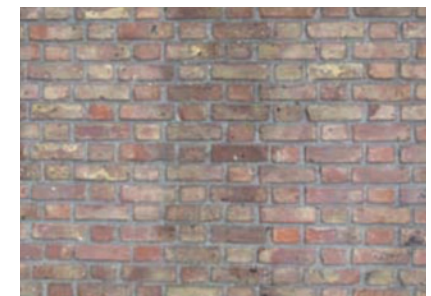
figuur 6. Vlaams verband in het Provinciaal Instituut voor Tuinbouwonderwijs in Mechelen (1927-1930).

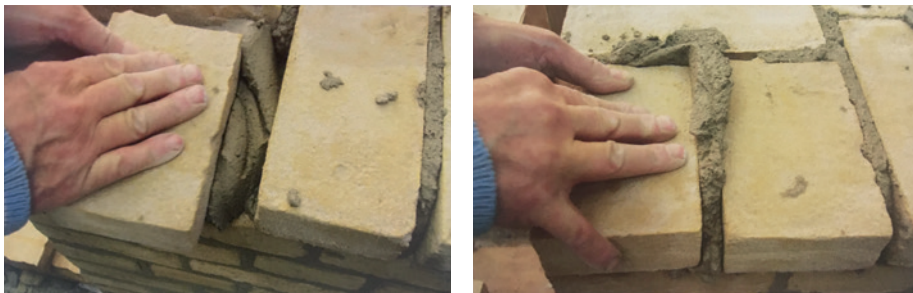
figuur 19. Vol en zat metselen

De bakstenen werden over het algemeen 'vol en zat' gemetseld. Met een truweel werd een dikke laag goed vloeibare mortel uitgestreken over de vorige laag stenen. Hierin werd de baksteen gewreven en aangedrukt tot hij een stabiele positie had ingenomen en de voeg zijn minimum dikte had bereikt. Voor de massa van de muur was het belangrijk dat dit met de hand gebeurde en niet door met het truweel op de baksteen te slaan, zoals metselaars dat dikwijls deden. Op die manier hechtten de baksteen immers minder goed aan de mortel dan wanneer hij met de hand werden aangedrukt en de mortel uit alle voegen liep. De methode van de metselaars werd evenwel getolereerd voor de parementstenen aangezien het moeilijk was de zichtbare voegen op de andere manier verzorgd af te werken.<sup>25</sup>

Vol en zat metselen is essentieel voor een goed en volledig contact tussen mortel en baksteen. Een niet vakkundige uitvoering van deze techniek kan een oorzaak zijn van spleten en holten in het metselwerk waardoor de kans op waterdoorslag door de gevel vergroot. Heel wat historische gebouwen zijn slordig gemetseld. In de vier kernboringen van de toren van de Onze-Lieve-Vrouw Middelaerskerk in Turnhout (1929-1931) bijvoorbeeld, zijn talrijke lokale holtes te zien die wellicht ook hun aandeel hadden in het vochttransport doorheen de gevel.<sup>28</sup>

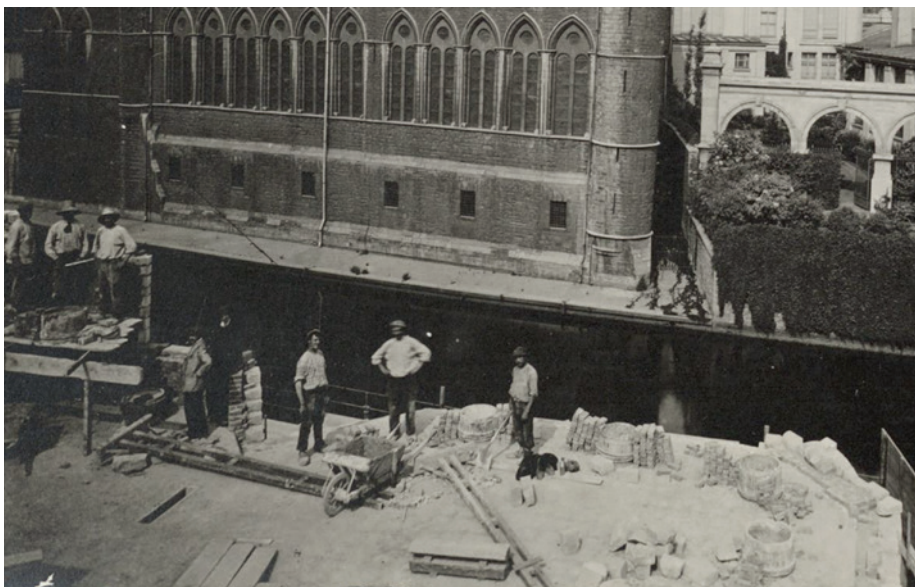
figuur 21. Foto van de werf van het Bisschoppelijk seminarie aan de Reep in Gent (1911-1913).

Alle muren van het gebouw moesten gelijktijdig en steeds tot dezelfde hoogte worden opgebouwd. Er mocht bovendien nooit meer dan vijf lagen in één keer gemetseld worden. Bij elke vijf lagen begon men met het metselen van kleine piramiden op de hoeken en in het midden van de muren, met een tussenafstand van ongeveer 6 m. Door middel van een schietlood en winkelhaak werd nauwkeurig nagegaan of deze piramiden zich op de exacte plaats binnen het verband bevonden. Met een regel en waterpas werd gecontroleerd of de vijf lagen van deze piramides perfect horizontaal waren en de juiste dikte hadden. Vervolgens werden de muurdelen tussen deze piramides opgebouwd langs een koord die werd gespannen tussen enkele profielen waarop de verdeling van alle lagen stond aangeduid. In het kruisverband was de compositie van de voegen ook gemakkelijk in één oogopslag te controleren door de regelmaat van de kruisen in het geheel na te gaan.<sup>29</sup>

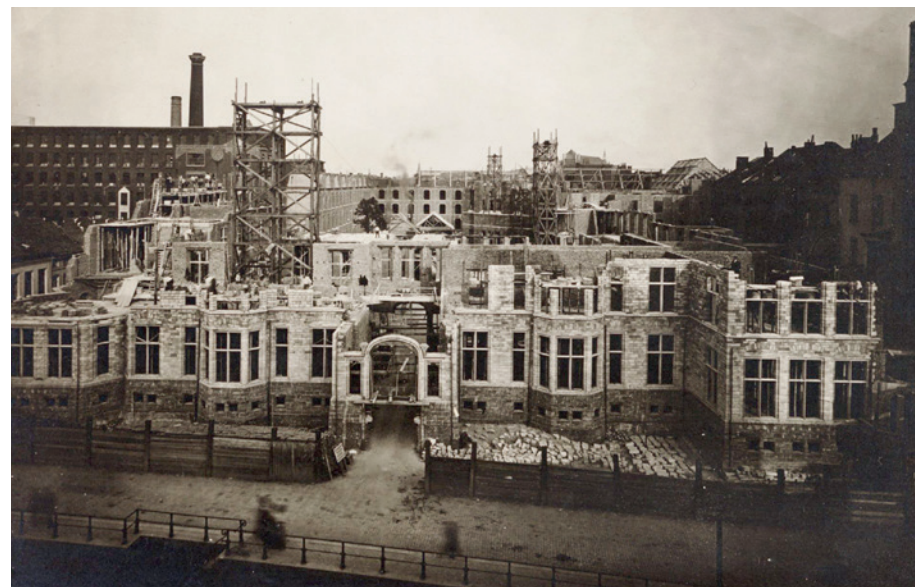
figuur 22. Foto van de werf van het Bisschoppelijk seminarie aan de Reep in Gent (1911-1913).

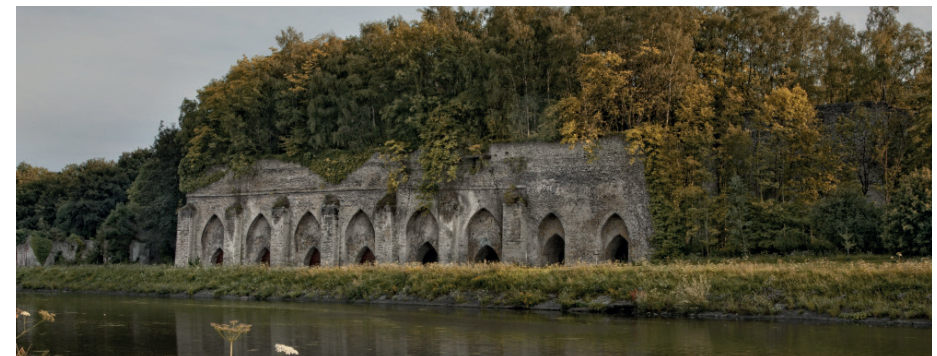
**figuur 1.** In Chercq, een deelgemeente van Doornik, bevinden zich nog acht oude kalkovens langs de oever van de Schelde. De constructie is helemaal door bossen overwoekerd.

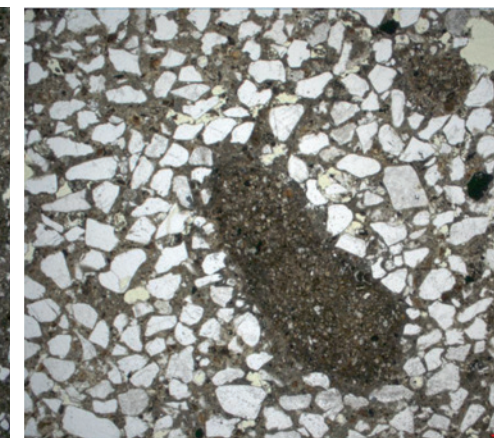
figuur 6. Detail van een legmortel van de Veeartsenijsschool in Anderlecht (1903-1909). De kalkmortel werd aangemaakt met fijn kwartzand en vertoont in dit monster enkele kalknodules.

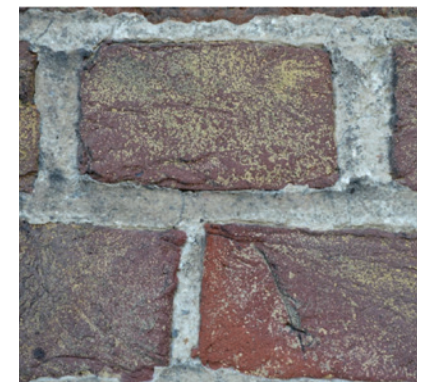
figuur 7. Detail van de gevel in hydraulische kalkmortel van de Sluismeesterwoning in Antwerpen (1908).

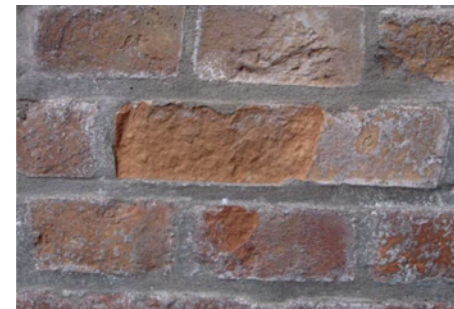
figuur 10. Detail van de gevel in bastaardmortel van de toren van de Christus-Koningkerk in Brugge (1931).

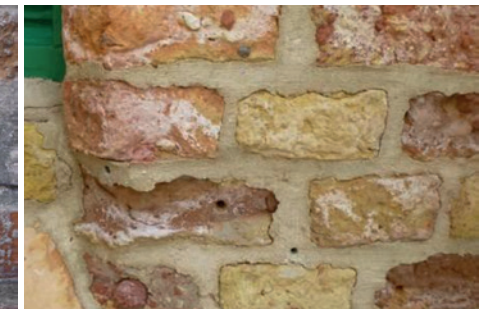
figuur 11. Detail van de gevel in cementmortel van de Onze-Lieve-Vrouw ter Duinenkerk in Oostende (1929).

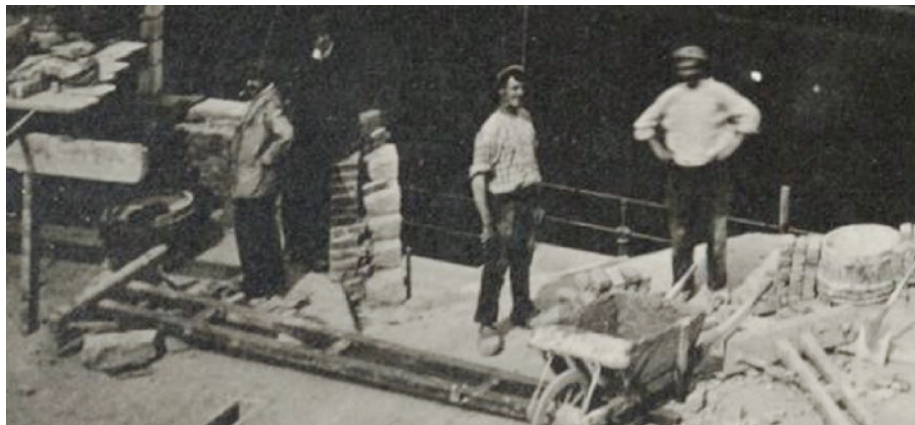
figuur 13. Detail van een foto van de werf van het Bisschoppelijk seminarie aan de Reep in Gent (1911-1913).

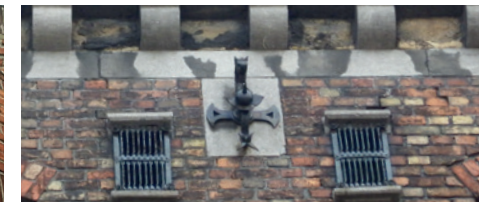
figuur 41. Zichtbare ankersleutel in de Leopoldskazerne in Gent (1890-1905).

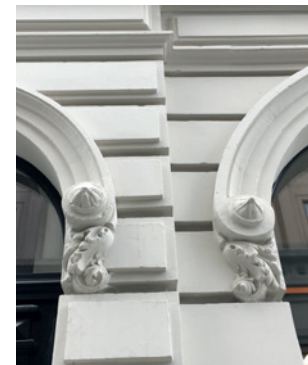
figuur 44. Basement bekleed met een bepleistering van bastaardmortel in de woning D. De Jaeger in Gent (1888).

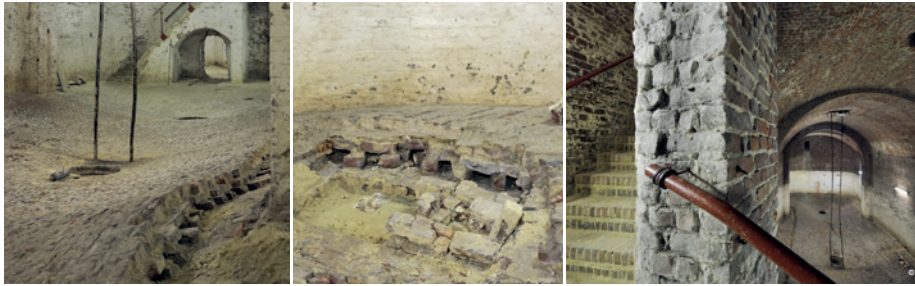
baksteen Metselwerk in bruinrode handgemaakte bakstenen.  
 spouw De wanden van de ijskelders zijn voorzien van een 16 cm dikke spouw. Het spouwblad dat grenst aan het grondmassief is ongeveer 27 cm dik. De dikte van het binnenspouwblad is zowel in horizontale als verticale zin niet constant en varieert van 26 tot wel 33 cm.  
 De vloerconstructie bestaat uit 5 lagen baksteen waarin gootjes gevormd werden als drainagesysteem tegen opstijgend vocht.

De vloer en wanden van de ijskelders worden continu bevochtigd door opstijgend grondvocht en zijdelingse migratie van vocht uit het aanpalend grondmassief. In het metselwerk werd enige zoutcontaminatie gedetecteerd, meer in de mortel dan in de baksteen. Deze zouten kunnen afkomstig zijn van grondvocht en/of voorgaande (industriële) praktijken die hebben plaatsgevonden in de ijskelders. Maar zolang de relatieve vochtigheid niet verder daalt dan 50% wordt weinig tot geen zoutschade verwacht.

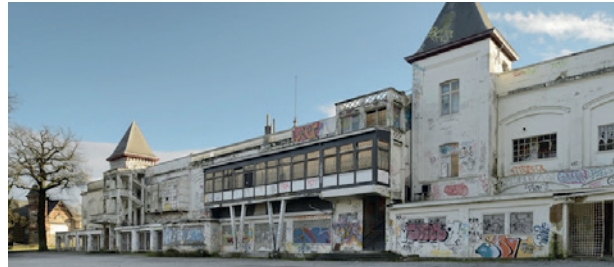
De gevels van het weeglokaal rusten op een arduinen plint waarvan de steen de volledige dikte van de muur inneemt. De venster en deuroplijstingen zijn gevormd in witte natuursteen met een ijzeren balk als linteel.

Over het algemeen zijn de gebouwen sterk verouderd door een gebrek aan onderhoud en, als gevolg hiervan, waterinfiltratie. Ze vertonen vochtplekken, de verf is sterk verouderd, de pleisterlagen komen los, staal is verroest, er groeien mossen en algen, ... . In het weeglokaal heeft het dragend metselwerk ook structurele problemen. In de loop der jaren heeft het gebouw sterke vervormingen ondergaan ten gevolge van differentiële zettingen in de ondergrond. Hierdoor zijn scheuren ontstaan en begon het metselwerk te desorganiseren.

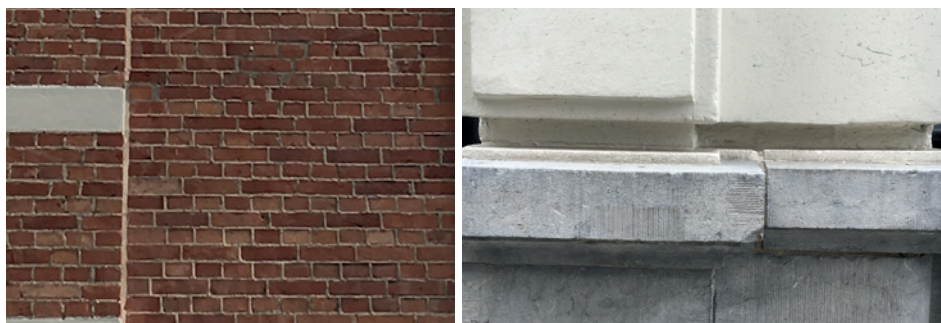
verband De gevels bestaan uit volle muren in kruisverband.

speklagen De bakstenen gevels worden horizontaal belijnd met speklagen in simili-pierre. Het metselwerk werd hiervoor iets achteruit gemetseld waardoor de 0,5 cm dikke cementering in hetzelfde vlak als de bakstenen ligt.

basement De gelijkvloerse verdieping werd opgetrokken in baksteen en bekleed met een bepleistering van bastaardmortel waarin zogenaamde bossages geïmiteerd worden.

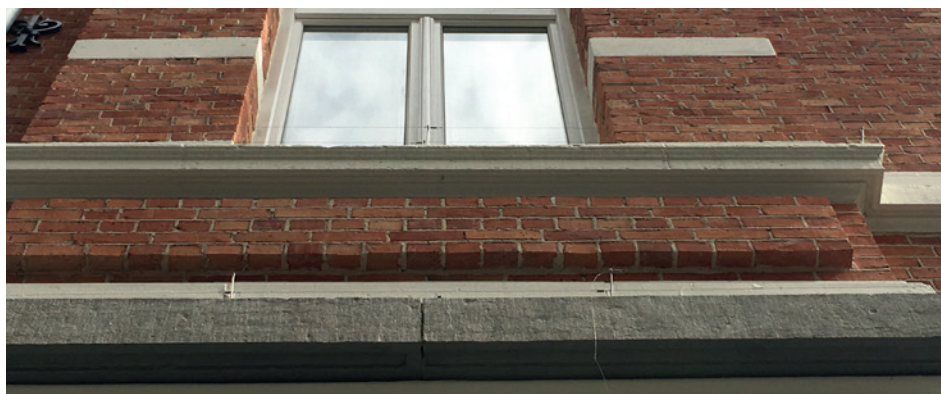
De ramen op de eerste verdieping worden omlijst met witte natuursteen, op de tweede verdieping bestaan de raamomlijstingen uit baksteen bekleed met simili-pierre. Ook voor het vormen van de ornamenten werd zowel echte natuursteen als een imitatie ervan met pleister aangewend. In de gelijkvloerse verdieping werd blauwe hardsteen verwerkt voor de plint en een horizontale lijst.

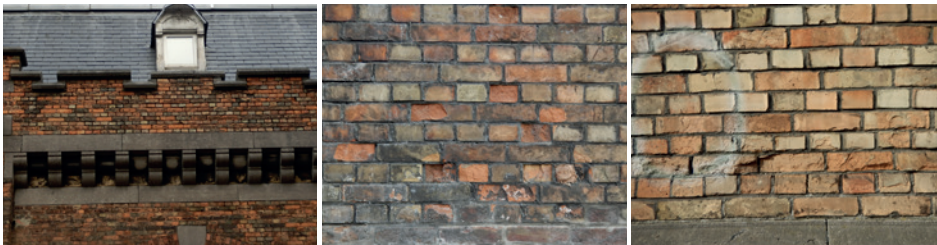
De gebouwen hebben een zekere graad van vervuiling maar over het algemeen zijn ze in vrij goede staat. Op verschillende plaatsen kan vorstschade vastgesteld worden in de vorm van afgeschilferde bakstenen en ontbrekende voegen.

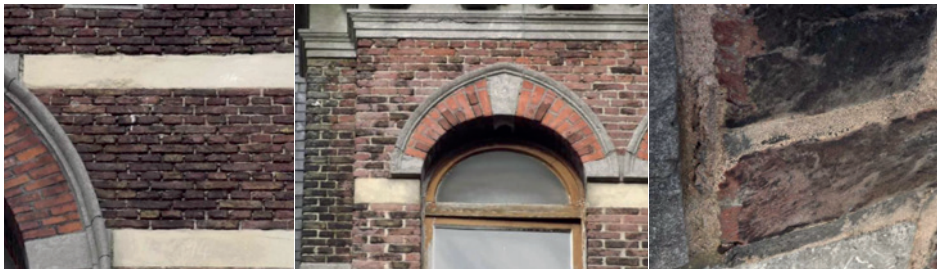
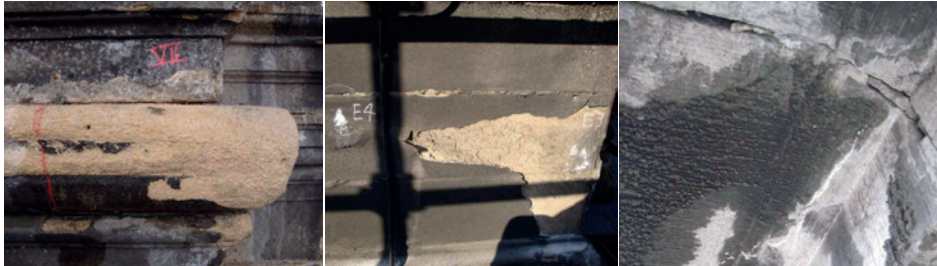
Uit hygrothermische simulaties blijkt dat de voegmortel en legmortel de meest vorstgevoelige materialen zijn van de constructie. De voegmortel vertoont inderdaad op de meeste plaatsen duidelijk zichtbare schade. De baksteen daarentegen is bijna overal intact gebleven, zelfs op de plaatsen het meest blootgesteld aan slagregen. De enige schade die hij af en toe vertoont is een afschilfering ten gevolge van de expansie van de voegmortel bij vorst.

De steen van Euville is lokaal sterk gedegradieerd door de aanwezigheid van zwavel in de stedelijke atmosfeer. De oppervlakken zijn bedekt met zwarte korsten en de uitstekende delen vertonen een sterke granulaire desintegratie. Vorst zorgt ervoor dat de korsten sneller loskomen en de degradatie versnelt.

De blauwe steen vertoont op verscheidene plaatsen scheuren en op sommige plaatsen in de kroonlijst komen zelfs grote stukken los.

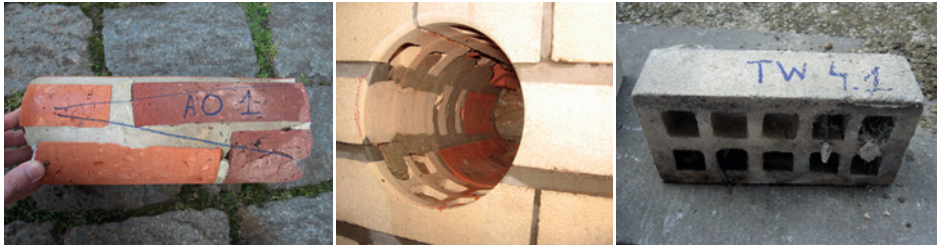
- parement De rode baksteen is een hand- of vormbakgevormde klampsteen met een donkerrode kleur en zwartgrijze schakeringen (180 x 80 x 47 mm<sup>3</sup>). De witgrijze sileziesteen is een geperforeerde strengperssteen (180 x 88 x 50 mm<sup>3</sup>).
- kernmetselwerk Het achterliggend metselwerk bestaat uit lichtrode Boomse 'machiensteen'.
- verband Gevels in zuiver kruisverband.
- spouw In 2 van de 29 kernboringen werd een +/- 10 cm dikke spouw teruggevonden.

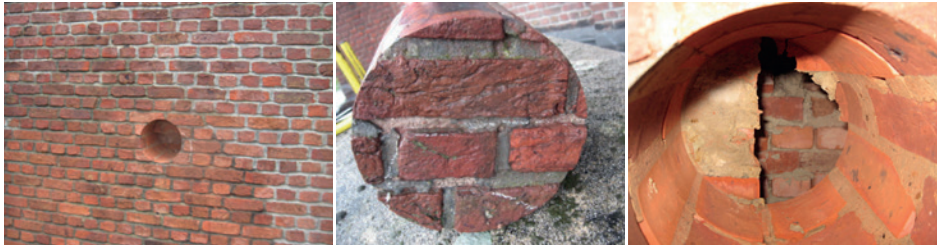
- sileziesteen Zowel de voeg- als legmortel zijn zuivere hoogovencementmortels. De legmortel bevat 24% bindmiddel, de voegmortel bevat 32% bindmiddel.
- rode gevelsteen Voeg- en legmortel zijn allen bastaardmortels met 35 tot 50% bindmiddel. Op één plaats werd legmortel van kalk en mogelijks tras teruggevonden.
- bemerkingen Op 2 plaatsen is de legmortel ook de voegmortel. Het cementgehalte in de voegmortel is steeds hoger dan in de legmortel. Alle mortels zijn ook samengesteld uit een fijne zandsort.

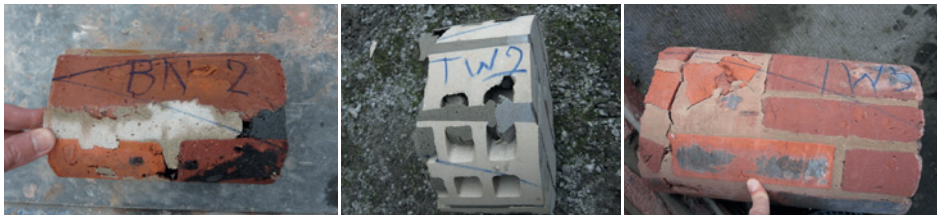
De rode klampsteen op zich is vorstbestendig. Toch is op een aantal plaatsen waar sterke waterindringing optreedt, vorstschade vastgesteld. De witte gevelstenen zijn minder vorstgevoelig dan de rode.

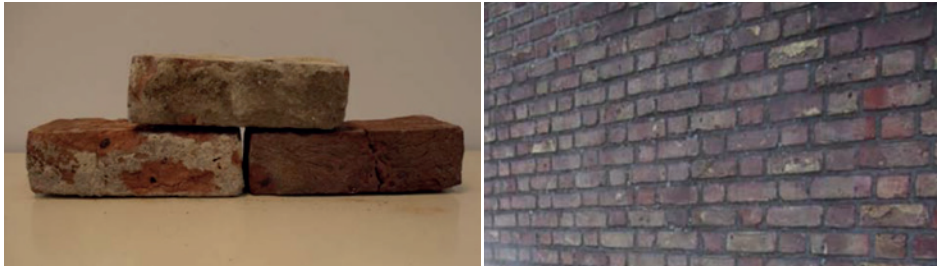
- parement en kern De gevels zijn opgetrokken in zachte handvormstenen met rode kleur. De bakstenen zijn vorstbestendig maar vertonen toch talrijke scheuren in de legvlakken, kopse vlakken en achtervlakken.
- verband Gevels in Vlaams verband.

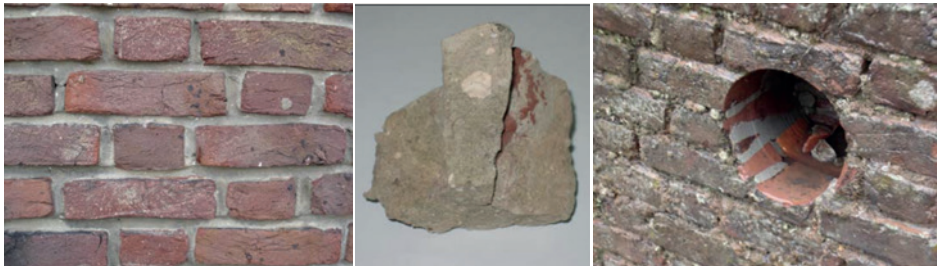
- legmortel De legmortel is een lichtgrijze, harde en compacte bastaardmortel. De kalk en een grofkorrelig portlandcement werden heterogeen vermengd aangezien in het bindmiddel kalknodelen met een diameter tot wel 1 cm terug te vinden zijn. De mortel werd aangemaakt met kwartszand in een bindmiddel-zand verhouding van 3:2.
- voegmortel Er werd geen afzonderlijke voegmortel teruggevonden.
- voeg Het metselwerk is afgewerkt met een verdiepte lintvoeg.
- plint De plint werd vormgegeven door het metselwerk te bedekken met een cementering.

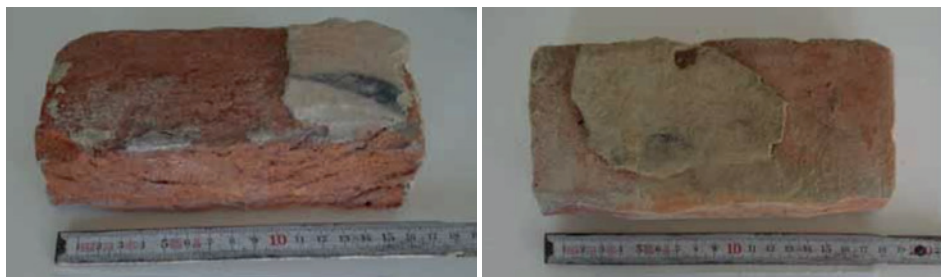
metselwerk	De parementsteen en kernsteen zijn twee verschillende niet nader bepaalde Boomse bakstenen.
parement	De parementsteen is roder van kleur, iets ruwer van textuur en vertoont grotere inhomogeniteiten. Hij heeft grove porieën, een hoge absorptiecoëfficiënt en is vorstbestendig.
kernmetselwerk	De baksteen van het kernmetselwerk is zwaarder, minder vorstbestendig, minder doorlatend en beschikt over minder en kleinere porieën.
dikte	De volle muren zijn 70 cm dik.
verband	Het metselwerk in kruisverband is vrij homogeen en samenhangend maar beschikt over lokale holten.

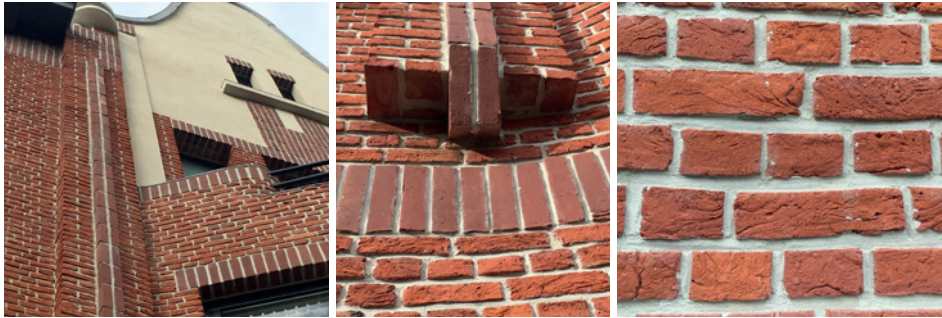
- parement De voorgevel is opgetrokken in twee verschillende bakstenen afkomstig uit Nieuwpoort.
- verband De oranjegetinte baksteen is gemetseld in kruisverband terwijl de rodere bakstenen allen rechtop geschikt zijn in een decoratief verband.
- spouw Achter een naar beneden gevallen gedeelte in de rodere baksteen is een spouw te zien.

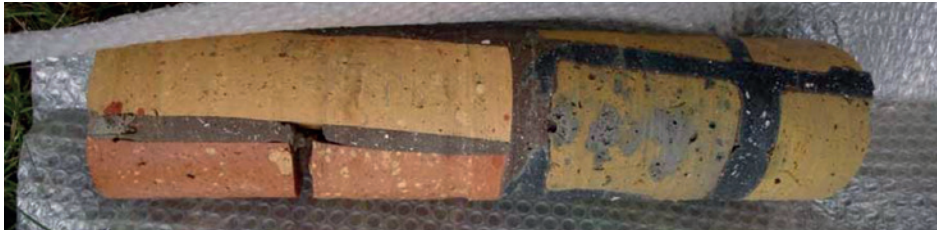
parement	Zandvoordse steen in rode en gele kleur, Brugs formaat (210 x 100 x 50 mm <sup>3</sup> ). De rode baksteen heeft een andere porositeit en absorptie dan de gele.
kernmetselwerk	Bakstenen met een grotere maat dan de gevelsteen (240 x 110 x >50 mm <sup>3</sup> ).
verband	Parement en kernmetselwerk zijn beiden in kruisverband opgetrokken maar hebben onderling weinig verband door de verschillende baksteenformaten.
spouw	De toren is gebouwd in vol metselwerk zonder spouw.

De toren heeft een algemeen probleem van regendoorslag. Bakstenen op sterk regenbelaste zones brokkelen af, terwijl deze in het vlak eerder oppervlakkig afschilferen. Aan de binnenzijde van de torenmuur treedt oppervlakkige afschilfering en sterke zoutuitbloei op. De muren waren van bij de bouw vermoedelijk sterk gecontamineerd met natriumsulfaat. Dit kan de schade veroorzaakt hebben die in eerste restauraties werd behandeld (verpoedering van voegen, schade op contactvlak voeg-baksteen). Aan de buitenzijde is dit zout waarschijnlijk reeds uitgespoeld en afgewassen door de regen. Het transport naar binnen verloop trager, leidt tot schade en uitbloei en zet zich nog voort. Het belangrijkste schademechanisme blijkt evenwel vorst te zijn. Beide bakstenen zijn van slechte kwaliteit. Ze zijn vorstgevoelig en absorberen zeer snel, terwijl de mortel erg weinig poreus is. Door het gebrek aan verband tussen de twee muurdelen vormt de stootvoeg een barrière om vocht door te geven: de bufferende werking van de hele muur wordt niet optimaal aangesproken en het buitenparement wordt kwetsbaarder voor vorst.

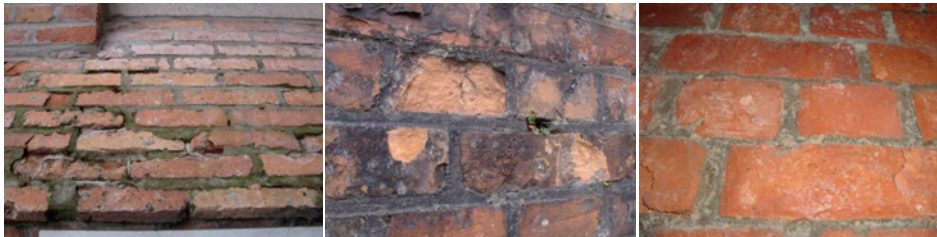
voegmortel	Waarschijnlijk een bastaardmortel bestaande uit vette schelpkalk, cement en zeer fijn zand (een sterk hydraulische kalk is niet uitgesloten). De voeg is donker grijs, zeer hard, homogeen en samenhangend. Ze is niet zoutbelast en heeft een vrij hoge porositeit met een grote fractie zeer grote poriën.
legmortel	De legmortel heeft een lage porositeit. Er zijn ook grote poriën aanwezig maar het relatief aandeel kleine poriën is groter.

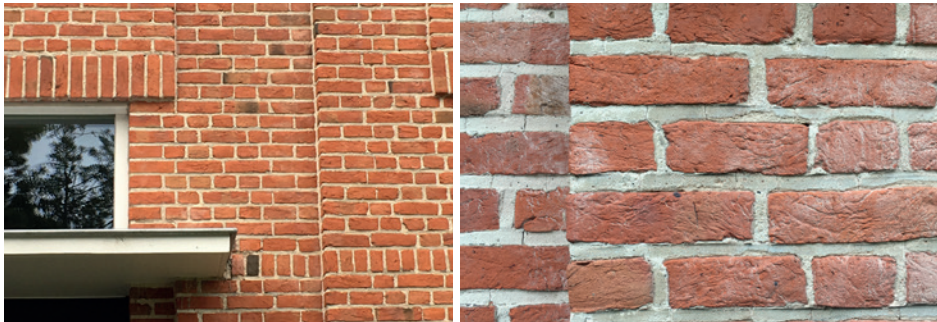
- voegmortel De voegmortel is een mengsel van evenveel Doornikse zakkalk als wit zand.
- legmortel De legmortel is een cementgebonden mortel bestaande uit één deel artificieel portlandcement, één deel zuiver Scheldezand en één deel zavel.
- bepoelstering Grote delen van de voorgevels zijn afgewerkt in een bepoelstering met de naam 'Terra Blanca'. Het metselwerk achter deze gevelbepoelstering mocht niet opgebouwd zijn uit strengpersstenen, maar moest gemetseld worden in klampsteen, paepensteen of betonsteen.

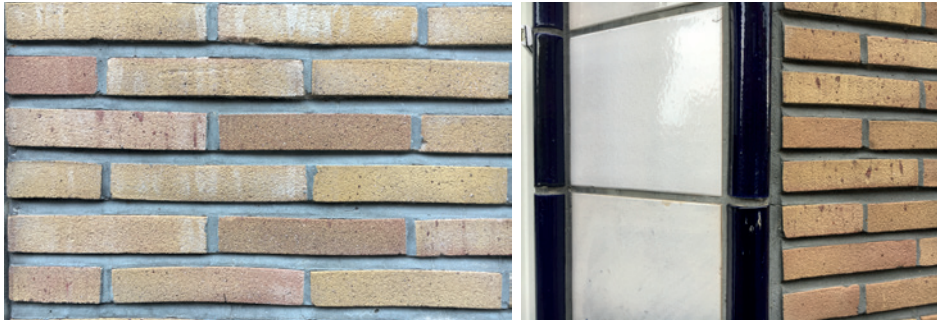
**draagstructuur** De woning heeft hoofdzakelijk een metselwerkstructuur met betonnen balken boven de gevelopeningen en een betonnen rechthoekige erker in de voorgevel.

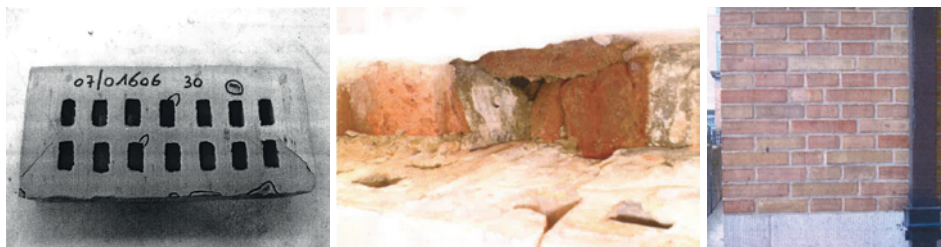
- parement De parementsteen is een geperforeerde baksteen in zogenaamd 'vechtformaat' (210 x 10 x 40) met gele, roze en oranje tinten.
- verband De gevels zijn opgetrokken in kruisverband.
- spouw Vol metselwerk.

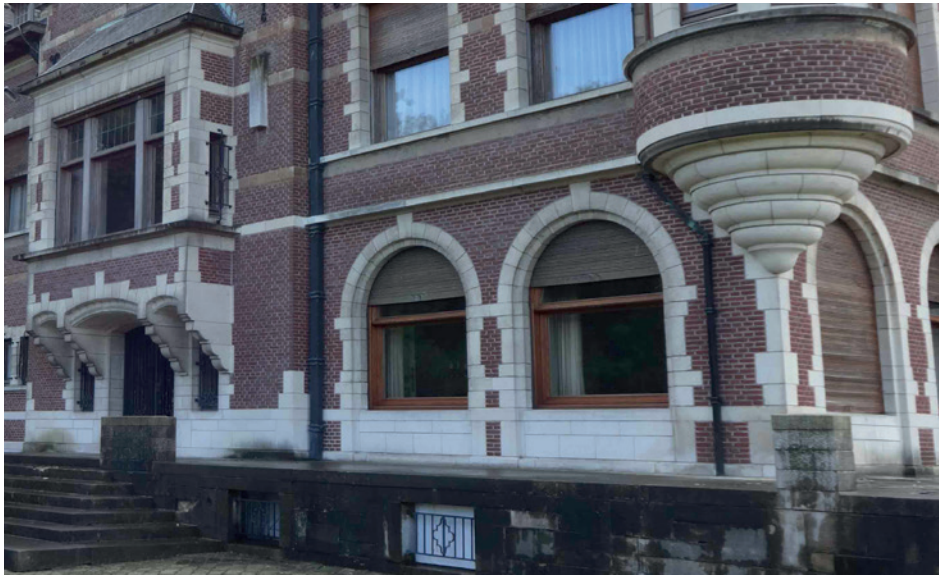
- blauwe steen De petit granit is afkomstig uit de groeven van Zinnik en Ecaussinnes. De blokken werden verwerkt in het basement van het gebouw en zijn aan het achterliggend metselwerk vastgemaakt door middel van ijzeren haken.
- witte steen Balegemse steen uit de groeven van Erondegem werden gebruikt voor de plint, horizontale lijsten, vensteromlijstingen, hoekafwerkingen, puntgevels, enz. De blokken werden op elkaar gestapeld zonder mortel en zijn verbonden met het omringende metselwerk door middel van ijzeren haken.
- zandsteen Naast de blauwe en witte natuursteen is in de gevel ook nog gele zandsteen verwerkt. Deze zandsteen is afkomstig van de streek van de Ourthe en de Vesder.

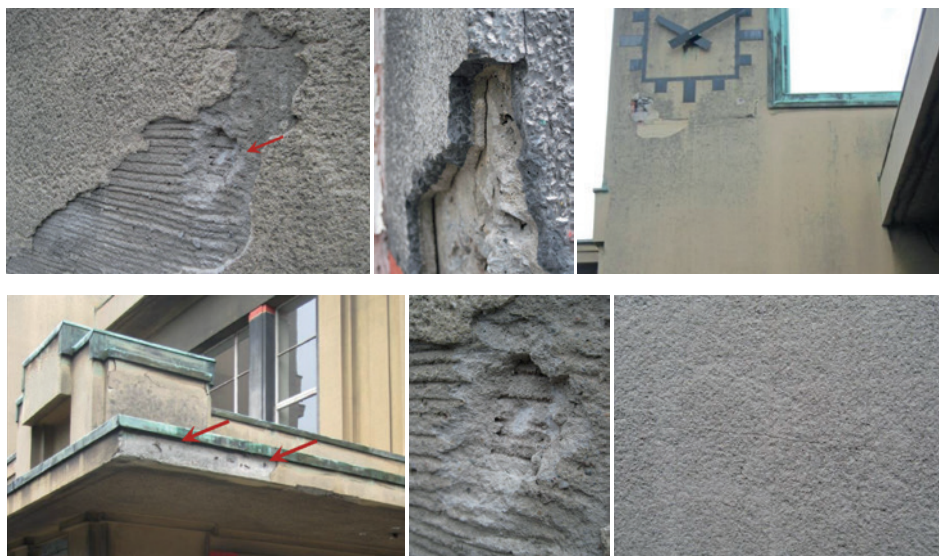
In 10 à 15% van het oppervlak komen pleisterlagen los van elkaar of van de ondergrond.

Daarnaast zijn er ook veel kleine krimpscheuren zichtbaar.

De gevel die in goede staat is, absorbeert traag een kleine hoeveelheid water. Scheuren en gaten in de afwerkklagen begunstigen belangrijke infiltraties van water in de basislagen en ondergrond. Gezien de trage absorptie van de afwerkklagen riskeert het water hieronder vast te zitten wat bij vorst aanzienlijke schade kan veroorzaken. Vele beschadigde zones komen dan ook overeen met waterinfiltratiezones.

In de zones waar gewapend beton de ondergrond vormt, zijn scheuren in de bepleistering ontstaan als gevolg van het corroderen en uitzetten van het wapeningsstaal.

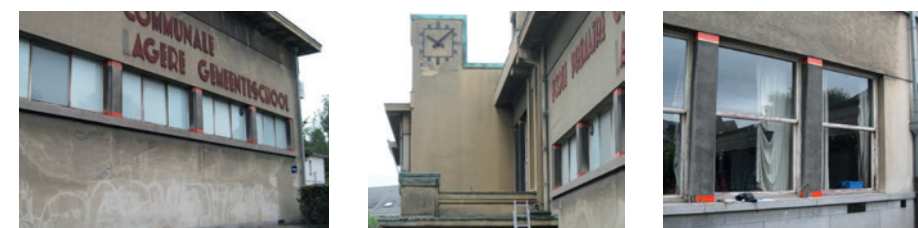
De structuur van het gebouw bestaat uit baksteenmetselwerk en gewapend beton en is volledig bekleedt met pleisterlagen.

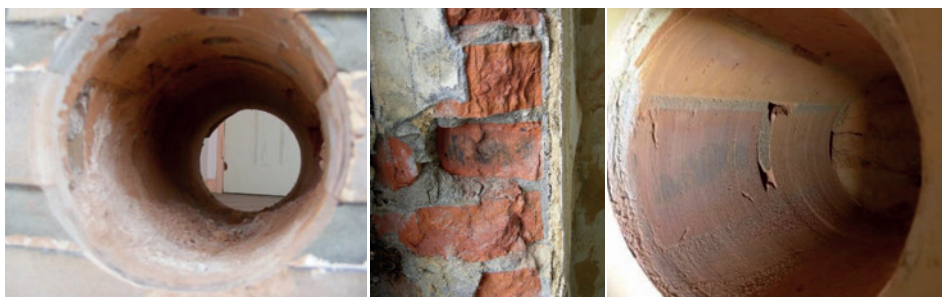
- spouw** Tussen de parementbakstenen en het binnenspouwblad werd een smalle spouw van 0,5 à 1 cm gelaten. Tussen de keramische tegels en de rest van de muur bevindt zich een 4 cm dikke mortellaag.

- voegmortel** De voegmortel is een cementmortel vervaardigd uit Portlandcement en wit zand (bindmiddel-zandverhouding 1:2). Hetzelfde basisrecept is gebruikt voor de voor- en achtergevels. In de zuid- en west geïntendeerde gevels moest de mortel vermengd worden met een vochtwerend product.
- legmortel** De legmortel is een bastaardmortel.
- voeg** De gevels zijn afgewerkt met een verdiepte voeg.
